# Reporte de avance de obra

## AGOSTO 2025

### Edificio Norte

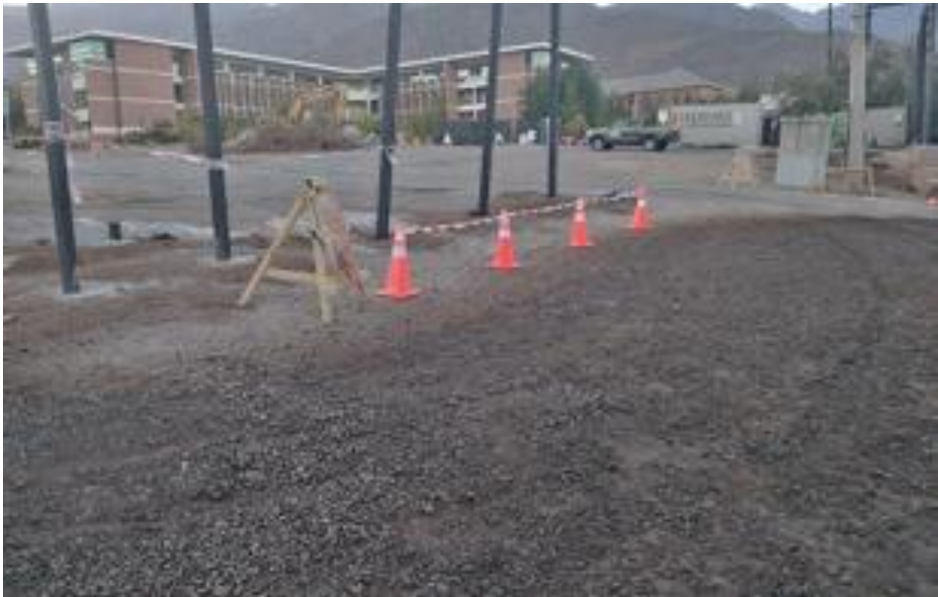
Avance en ejecución de instalación de faenas, cierres perimetrales.

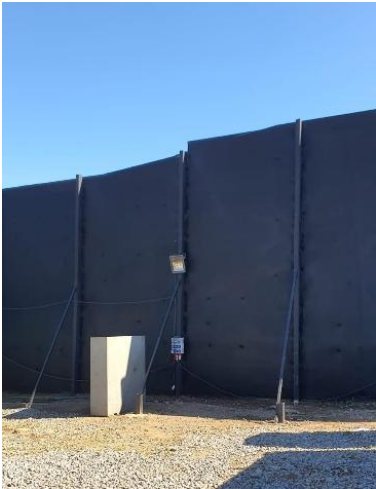
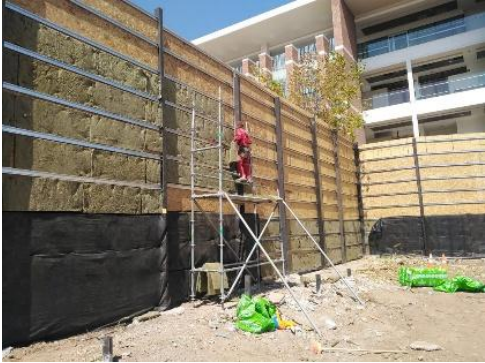
| Instalación de faenas | Explicación | Foto |
|---|---|---|
| Cierres perimetrales | Barrera acústica y de madera OSB de altura 6,5 metros (sobre 4,8 según RCA). | <div></div> <div></div> |

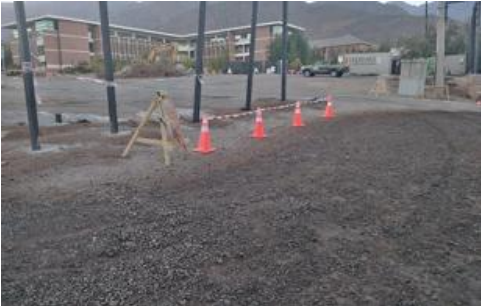
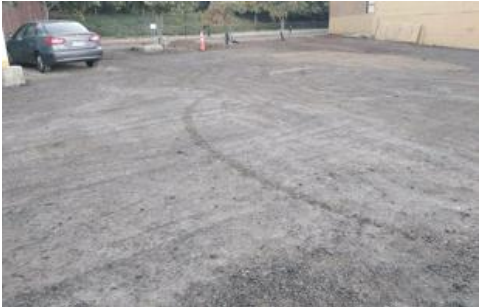
| Instalación de faenas | Explicación | Foto |
|---|---|---|
| Bischofita en caminos | Mitigación del polvo en suspensión, no solo del sector de la obra, si no que en todo el perímetro alrededor. | <div></div> <div></div> |
